Brand in de Loodraffinaderij

Infovergadering buurtbewoners

06-03-2020

Brand opslagplaats in loodraffinaderij

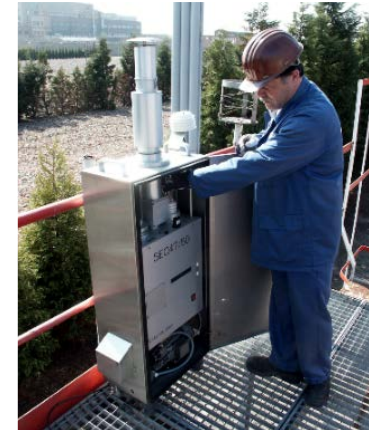
Umicore meetpunten

- Opvolgen emissies
- Metalen in fijn (PM10) stof worden bepaald op dagbasis
- Extra meetpost T (tennisvelden) ook afgehaald gezien de windrichting tijdens de brand

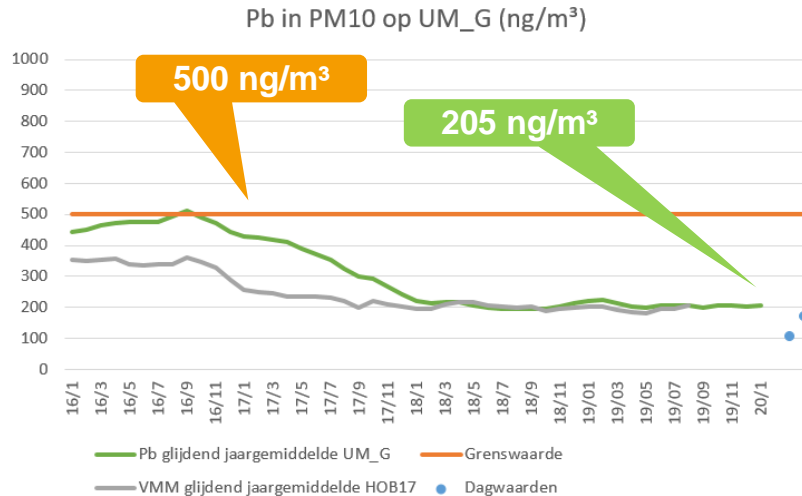
- Meetresultaat tijdens de brand is niet verhoogd, de wind stond ook weg van deze meetpost
- Meetresultaat van de dag na de brand vertoont wel een verhoging; de wind is dan lichtjes gedraaid van de site naar de meetpost

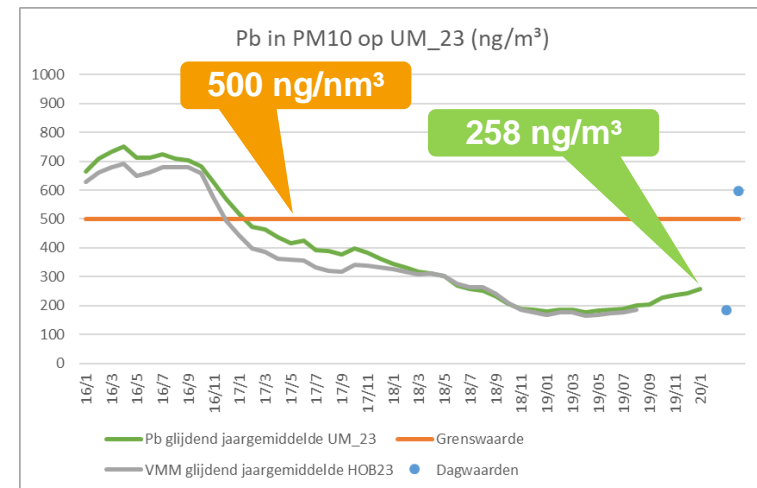
- Meetresultaten op moment van de brand, alsook de dag erna tonen geen significante verhogingen aan

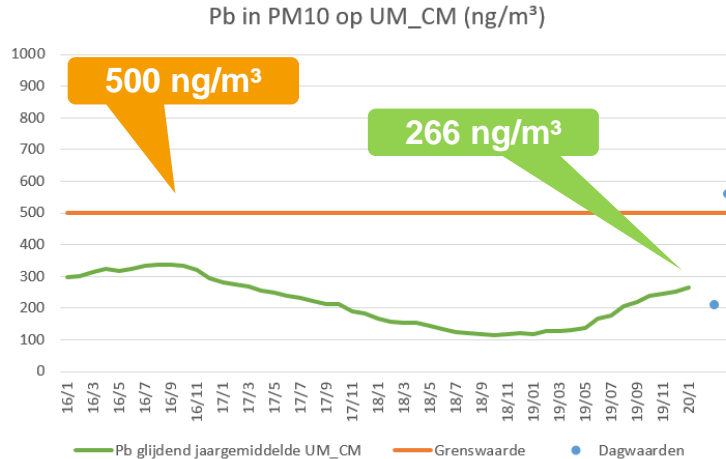
- Meetresultaat van tijdens de brand is verhoogd, de wind stond ook richting deze meetpost
- Meetresultaat van de dag na de brand vertoont een lage waarde

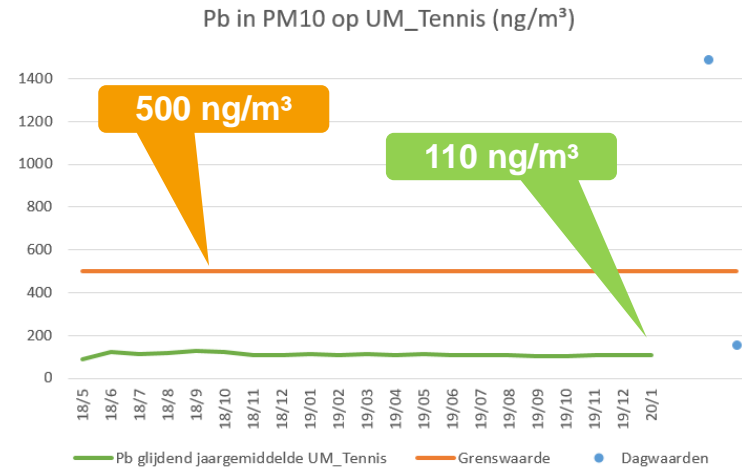
- Meetresultaat van tijdens de brand is niet verhoogd, de wind stond ook weg van deze meetpost
- Meetresultaat van de dag na de brand vertoont wel een lichte verhoging (de wind is dan lichtjes gedraaid van de site naar de meetpost)

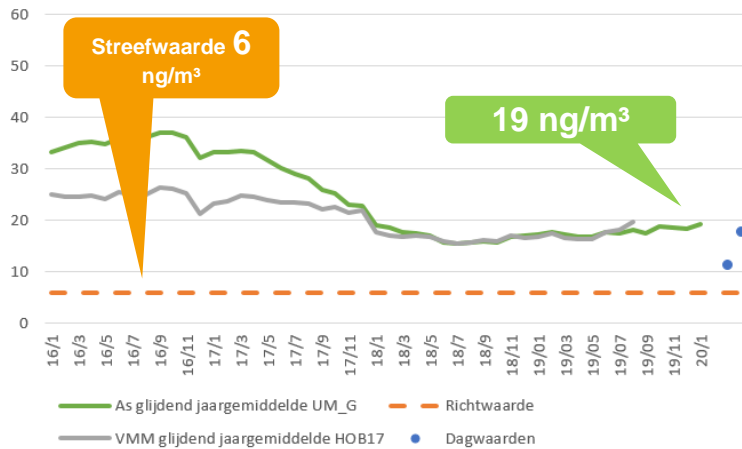
As in PM10 op UM_G (ng/m³)

- Op de dag van de brand is er geen verhoging maar de dag erna wel, vermoedelijk door het draaien van de wind richting de meetpost

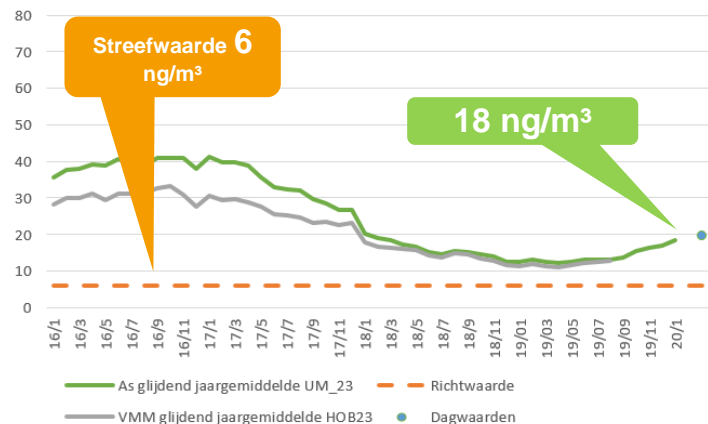
As in PM10 op UM_23 (ng/m³)

- Meetresultaten op moment van de brand, alsook de dag erna tonen geen significante verhogingen aan

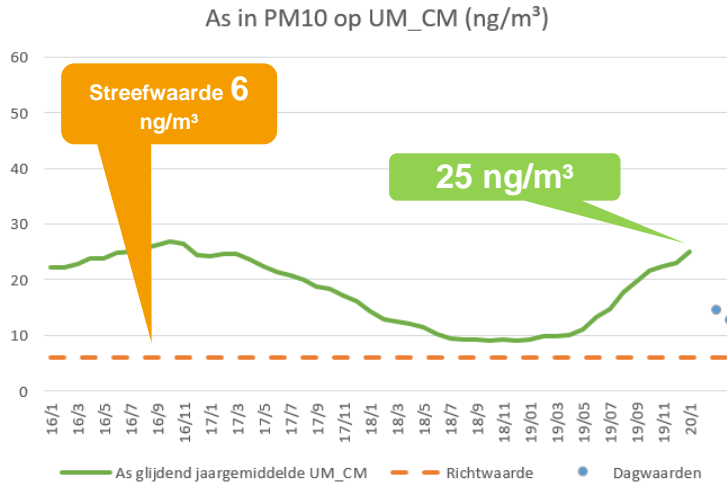
- Meetresultaat van tijdens de brand is verhoogd, de wind stond ook richting deze meetpost
- Meetresultaat van de dag na de brand vertoont een normale waarde

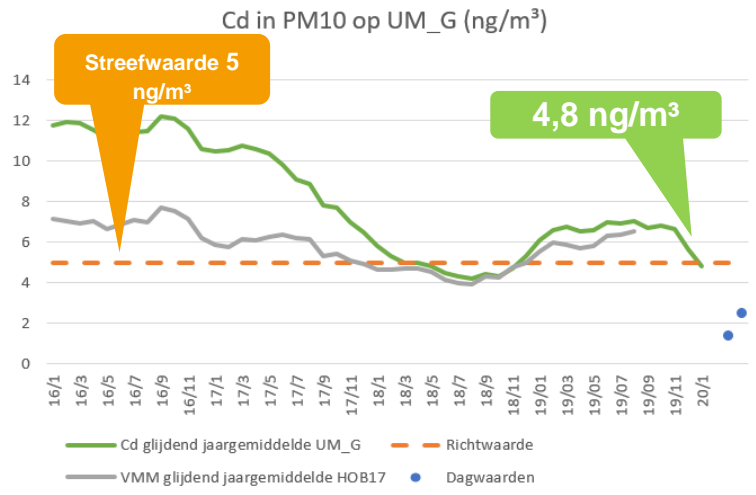
- Meetresultaten op moment van de brand, alsook de dag erna tonen geen significante verhogingen aan

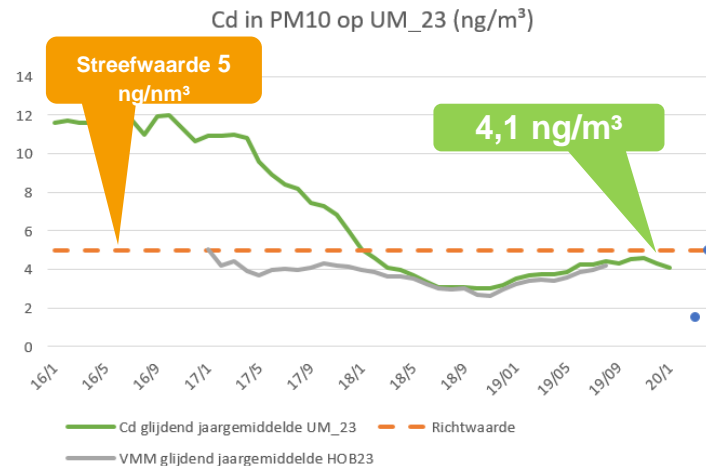
- Meetresultaten liggen in de buurt van het glijdend jaargemiddelde waarbij de dag van de brand iets lager en de dag na de brand iets hoger vanwege de windrichting die gedraaid is

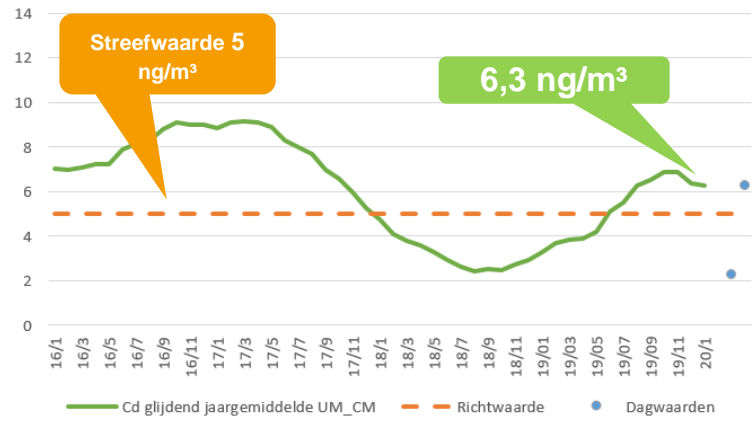
Cd in PM10 op UM_CM (ng/m³)

- Meetresultaten op moment van de brand, alsook de dag erna tonen geen significante verhogingen aan

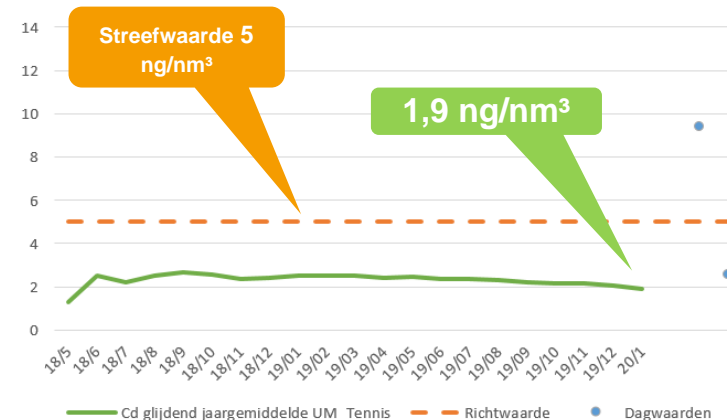
Cd in PM10 op UM_Tennis (ng/m³)

- Meetresultaat van tijdens de brand is lichtjes verhoogd, de wind stond ook richting deze meetpost
- Meetresultaat van de dag na de brand vertoont een genormaliseerde waarde

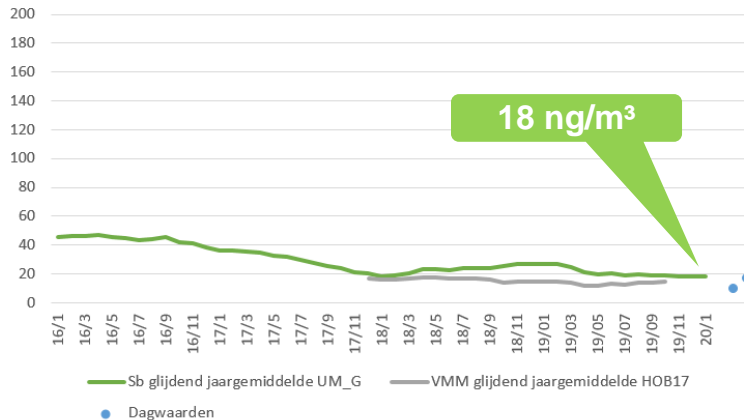
Sb in PM10 op UM_G (ng/m³)

- Meetresultaten op de dag van de brand toont geen verhoging verhoging
- De dag na de brand is deze licht verhoogd: de wind is gedraaid en heeft de dagwaarde verhoogt

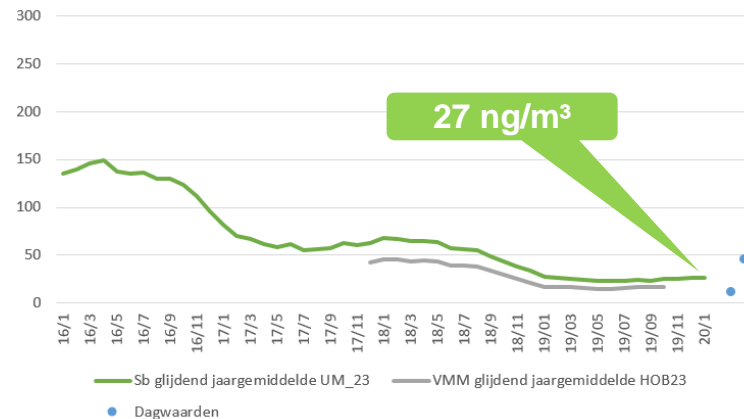
Sb in PM10 op UM_23 (ng/m³)

- Meetresultaten op moment van de brand, alsook de dag erna tonen geen significante verhogingen aan

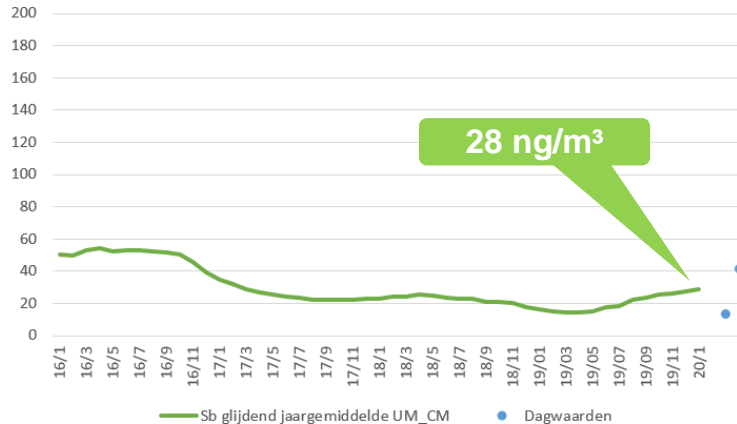
Sb in PM10 op UM_CM (ng/m³)

- Meetresultaat van tijdens de brand is zeer hoog, de wind stond ook richting deze meetpost
- Meetresultaat van de dag na de brand vertoont een genormaliseerde waarde

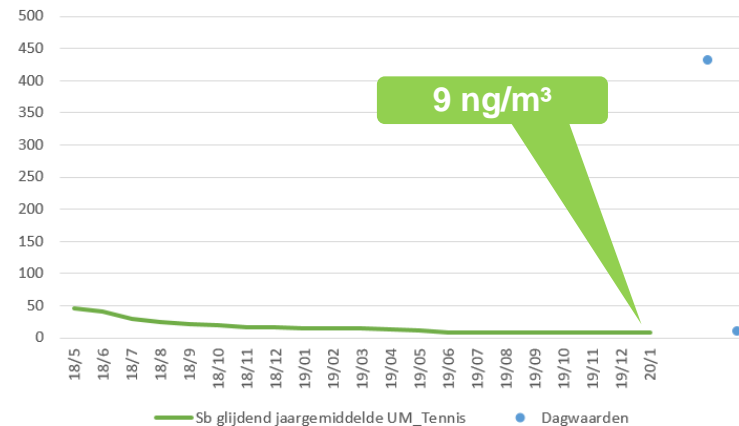
Sb in PM10 op UM_Tennis (ng/m³)

- Meetresultaten liggen in de buurt van het glijdend jaargemiddelde. De dag van de brand iets lager en de dag na de brand iets hoger door de windrichting die gedraaid is
